# SCIOS Scope 10 — Brandrisico-inspectie

Winkelcentrum De Boogaard — Brandveiligheidsinspectie elektrisch materieel

26 juni 2026

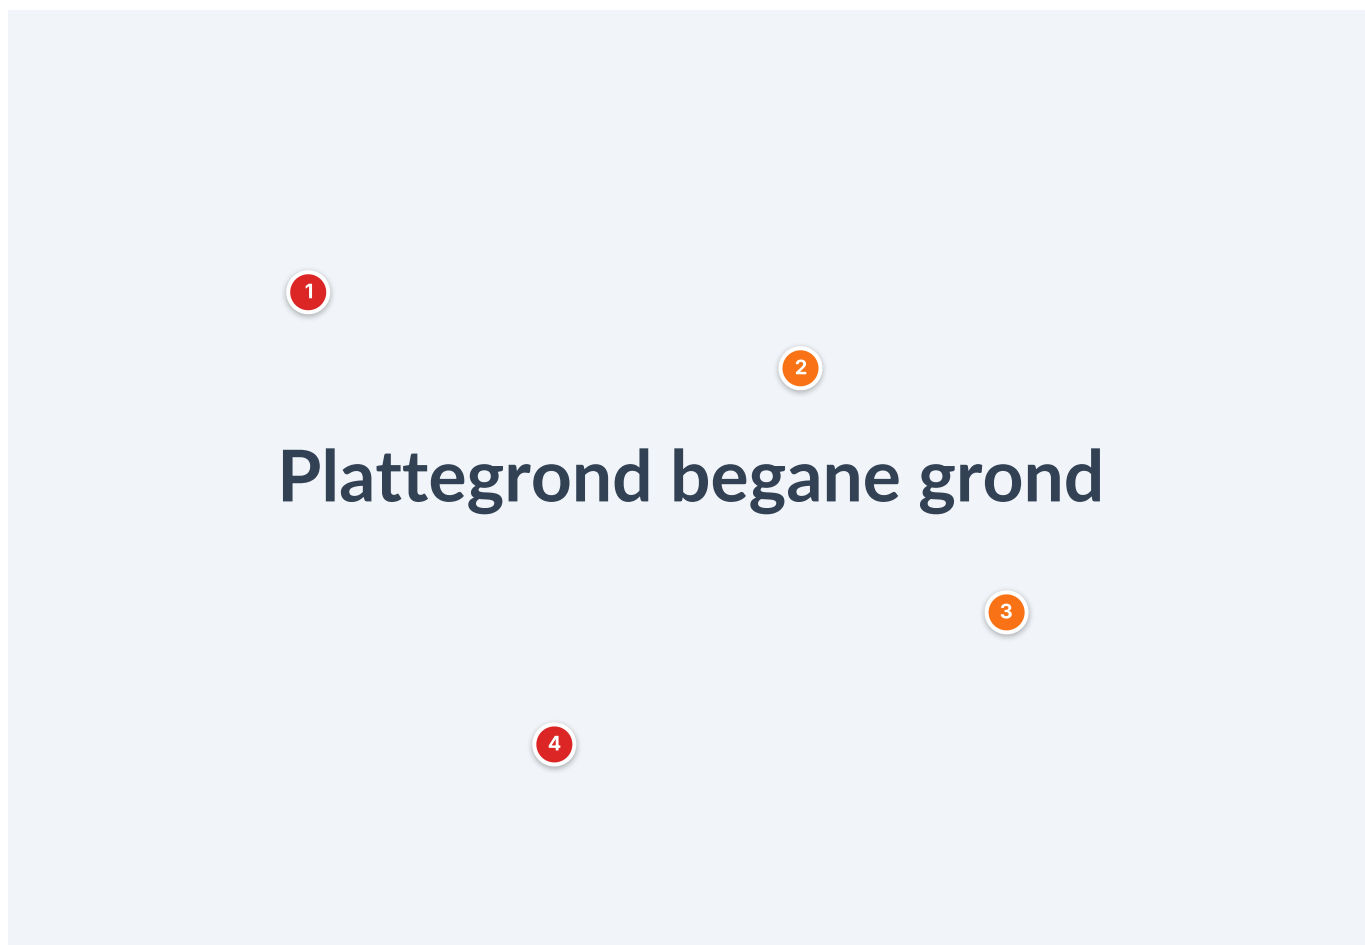
### Plattegrond begane grond

Nr	Omschrijving	Type
1	Hoofdverdeler HVK	Object
2	Hoofdverdeler — aanraakbescherming	Constatering
3	Kantine — geen aardlekbeveiliging	Constatering
4	Onderverdeler OV-1	Object
