Keuringsrapport Arbeidsmiddelen

Metaalbewerking Kramer — Keuring elektrische arbeidsmiddelen

26 juni 2026

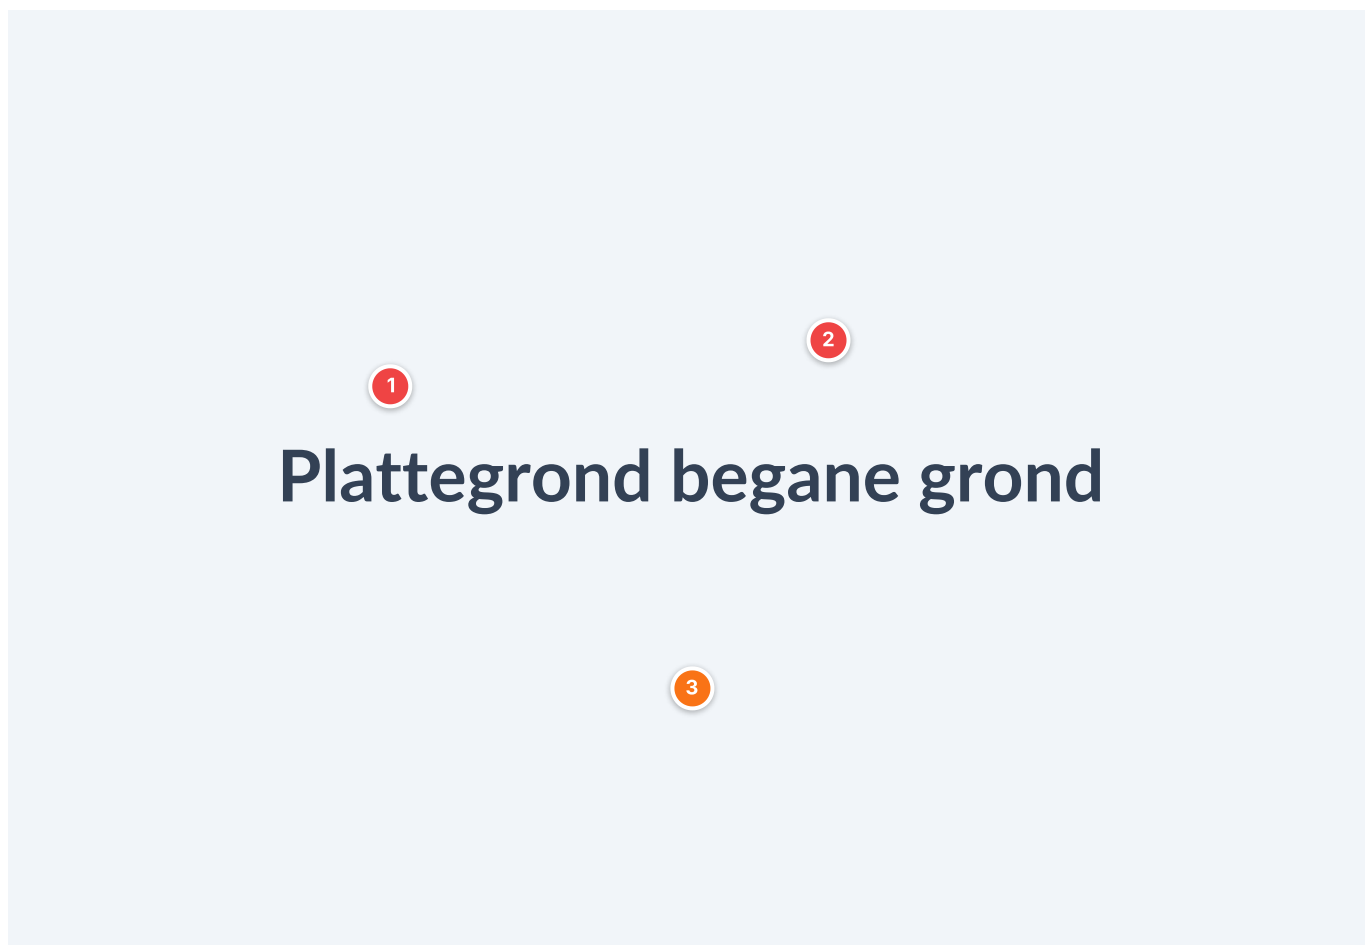
Plattegrond productiehal

Nr	Omschrijving	Type
1	Werkplek 4 — KBM-4	Constatering
2	Werkplek 9 — HSL-3	Constatering
3	Werkplek 7 — BSM-2	Constatering
